## 通信管道施工质量控制与精细化管理研究

上海共联通信信息发展有限公司 上海

### Research on construction quality control and fine management of communication pipeline

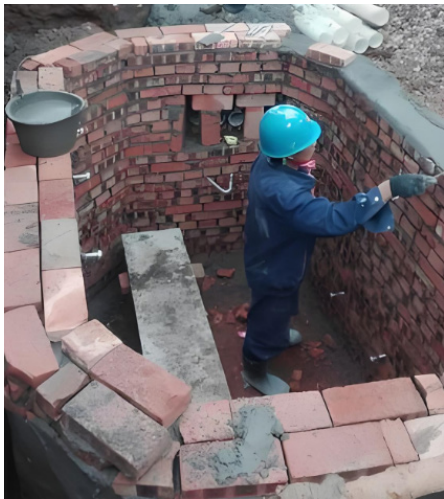
图 1 人孔砌筑的现场情景

市政工程中的人孔砌筑质量缺陷集中体现在结构强度、防水性能和尺寸精度三个方面，混凝土抗压强度检测数据显示，约 35%的现场取样试块 28 天强度低于设计要求的 C25 等级且最低值仅 18.3MPa。砖砌体垂直度偏差普遍超过 15mm/m 的限值，某地铁配套工程中人孔内径实测值与设计值最大差异达

47mm，导致光缆弯曲半径不足引发传输损耗。防水砂浆抹面存在空鼓以及开裂现象，钻芯取样检测显示有效粘结厚度不足 2mm 的占比达 62%且远低于 5mm 的规范要求，道路翻挖重建项目中，重型压路机碾压后人孔周边沉降量可达 30-50mm，一定程度上加剧砌体结构开裂风险，图 1 展示出人孔砌筑的现场情景。
